# ANALYSIS OF MEDIUM RISE BUILDINGS AT MEXICO CITY WITH A SOFT AND WEAK FIRST STORY CONFIGURATION

## REVISIÓN DE ESTRUCTURAS DE MEDIANA ALTURA EN CDMX CON UNA CONFIGURACIÓN DE PRIMER PISO SUAVE Y DÉBIL

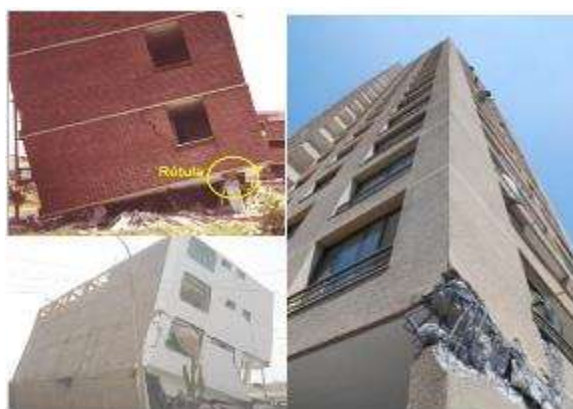
**Figura 1.** Falla estructural en columnas de planta baja derivado de una configuración de piso suave (Aguilar 2011)

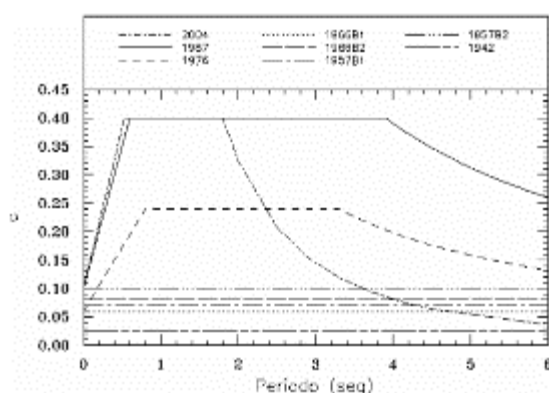
**Figura 2.** Espectros de diseño sísmico para suelo tipo III (blando) en el Distrito Federal, comparativa entre ordenadas máximas de los reglamentos desde 1942 hasta 2004 (Godínez 2005)

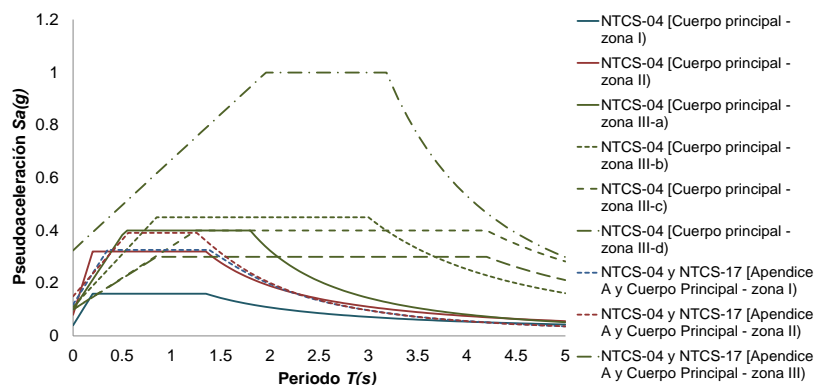
**Figura 3.** Comparación de espectros de diseño entre los propuestos en el cuerpo principal en las NTCS-04 y los propuestos en el Apéndice A y cuerpo principal de las NTCS-04 y NTCS-17, respectivamente

Por tanto, la diferencia principal entre los espectros de diseño sísmico de las NTCS-17 y las NTCS-04 estriba que mientras en las NTCS-04 el procedimiento del Apéndice A era optativo, en las NTCS-17 paso a ser de uso obligatorio, pues desaparecieron finalmente los espectros de diseño “equivalentes”, pre reducidos por una sobrerresistencia fija de 2.5, que estuvieron en el “cuerpo principal” de las normas de diseño por sismo de CDMX de 1987 a 2017.

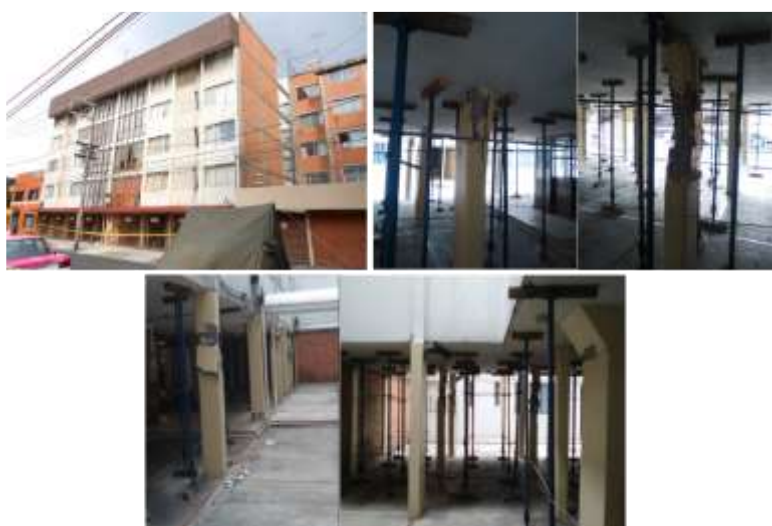
**Figura 4.** Azores No. 609 (edificio frontal), daño resultante después del sismo del 19 de septiembre del 2017 (Grande 2017)

Como se comentó, ambos edificios tuvieron una falla de piso suave y débil en primer nivel. Ambos cuerpos tienen una estructuración similar: primer nivel de columnas sin muros (menor rigidez y resistencia) y niveles superiores con marcos y muros (mayor rigidez y resistencia). Con base en esto, se presentan a continuación los resultados derivados de varios análisis sobre estos dos edificios, partiendo de una revisión considerando los códigos vigentes en el momento que fueron construidas, haciendo una revisión-aproximación con lo estipulado en el

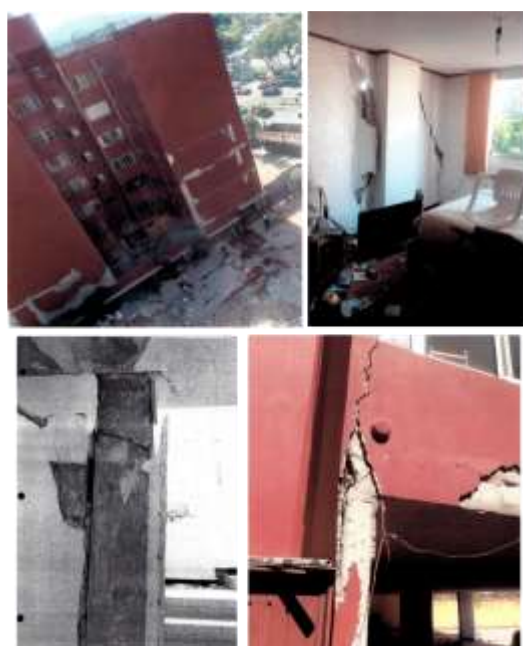
**Figura 5.** Canal de Miramontes No. 3004, daño resultante después del sismo del 19 de septiembre del 2017 (De Legarreta 2017)

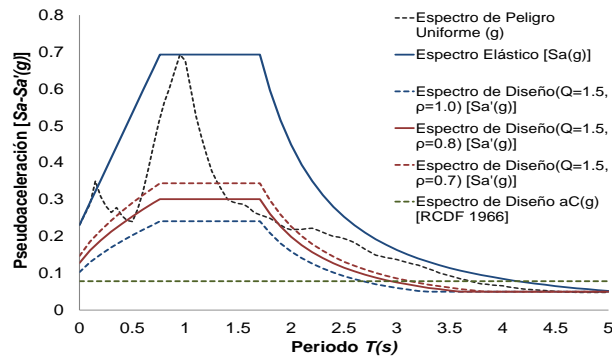
Se observa en esta comparación que, incluso con el espectro de sitio reducido, se tiene demandas sísmicas mucho mayores a las de diseño  $aC$ , lo cual permite imaginar las altas sollicitaciones que generó el sismo del 19 de septiembre del 2017 sobre este edificio y que no fue capaz de acomodar, resultando en una falla por piso suave y débil.

**Figura 6.** Comparación de espectros de diseño para el edificio A-609, de los códigos de diseño RCDF-66 y las NTCS-04/NTCS-17

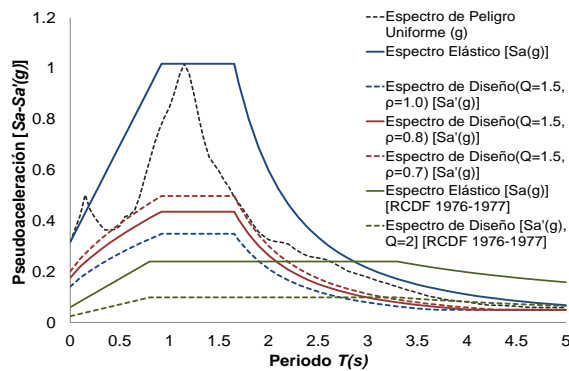
Con base en esas ecuaciones, se construyó el espectro de diseño para M-3004, presentado en la Figura 7 y comparado contra el espectro de sitio obtenido con el Apéndice A de las NTCS-04 y el programa Sasid de las NTCS-17. También se observa que el espectro de sitio reducido presenta mayores demandas que el espectro elástico y de diseño propuesto en el RCDF-76, lo que también permite imaginar que el edificio no fue capaz de acomodar las demandas de fuerzas derivadas del sismo del 19 de septiembre del 2017, lo que le generó una falla por piso suave y débil.

**Figura 7.** Comparación de espectros de diseño para la estructura M-3004, de los códigos de diseño RCDF-76 y las NTCS-04/NTCS-17

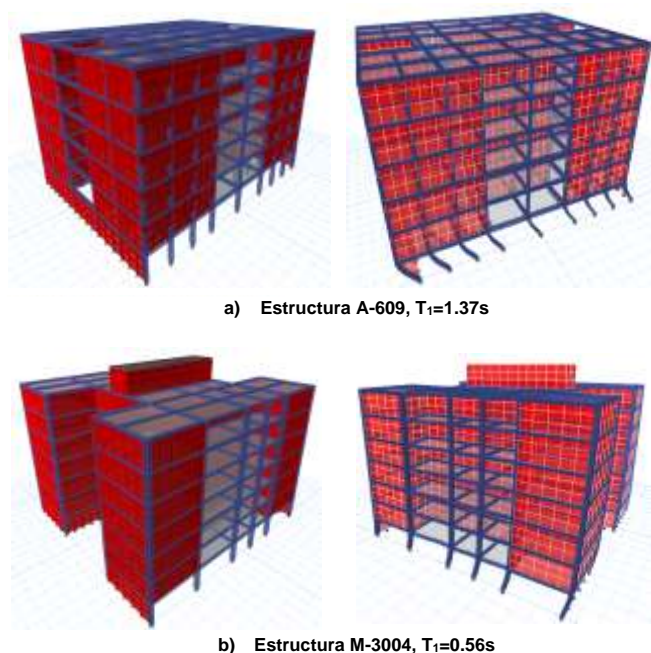
**Figura 8.** Modelos matemáticos equivalentes a los edificios originales

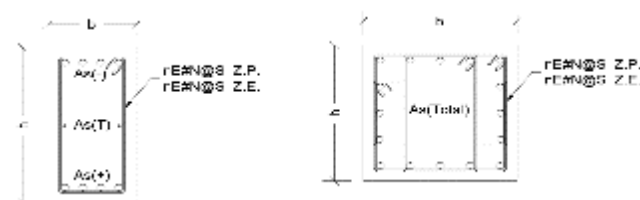
**Figura 9.** Esquema de armado en traves y columnas (ubicación por nomenclatura): acero longitudinal y transversal

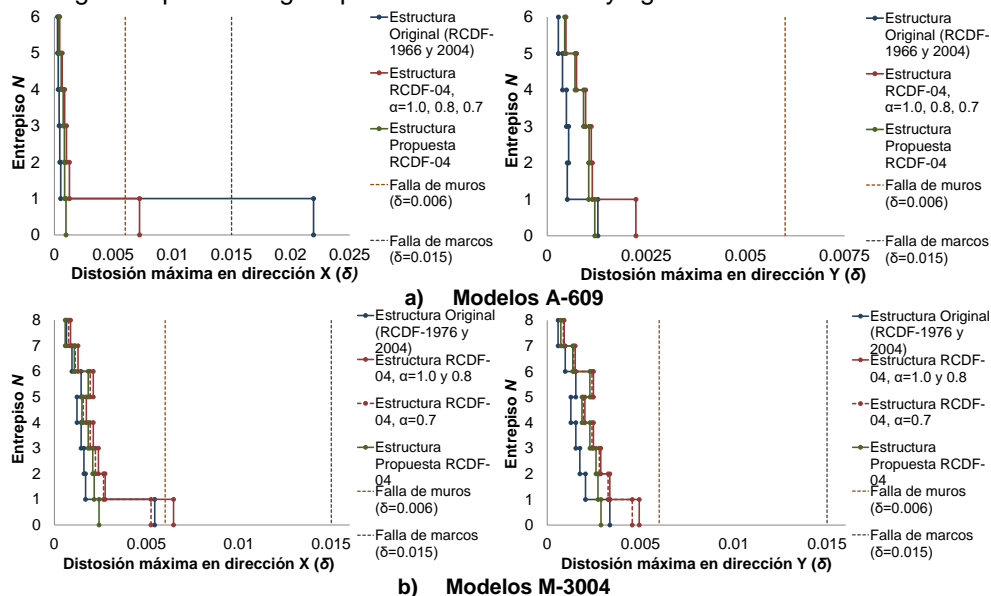
**Figura 10.** Curvas de distorsiones comparadas con las distorsiones límite de falla de muros diafragma ( $\delta=0.006$ ) y de marcos de ductilidad intermedia ( $\delta=0.015$ )

Se observa en estas curvas de distorsiones que el primer nivel del modelo original A-609 supera por mucho la distorsión permisible para marcos en la dirección X, con lo que se demuestra la clara vulnerabilidad en este nivel bajo las cargas sísmicas de diseño que se establecían en el RCDF-66. En la dirección Y no se alcanzó la distorsión de falla de muros, presentando mayor capacidad. En el caso de los modelos M-3004 no se presentaron distorsiones que superaran las permisibles en ambas direcciones, por lo que estos modelos tienen una rigidez lateral suficiente en los elementos portantes para soportar los desplazamientos sin superar los límites. Sin embargo, cabe recordar que estos diseños y comparaciones se realizaron con base en las demandas sísmicas de la reglamentación en curso, las cuales son menores a las de los reglamentos actuales.

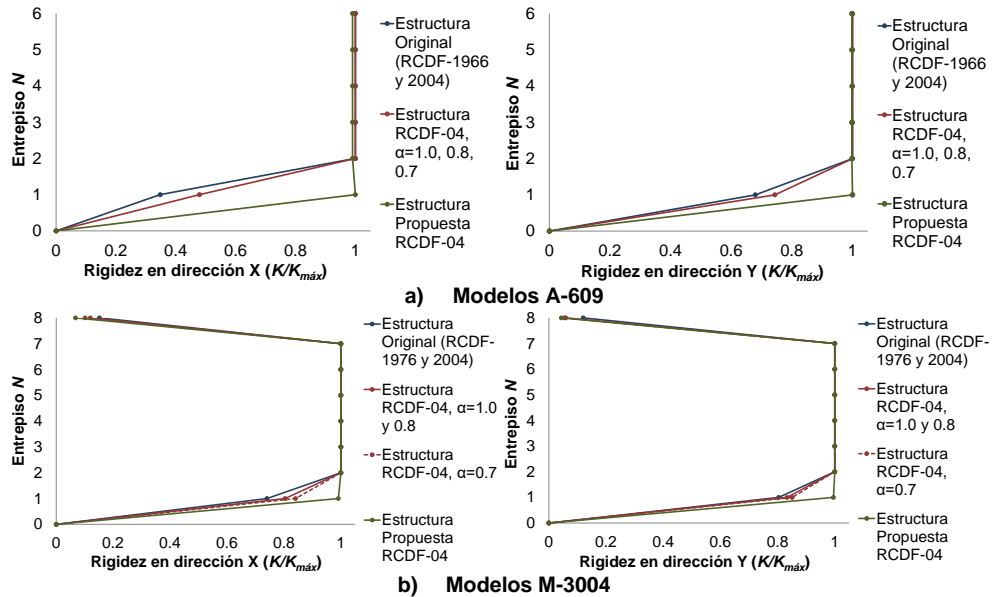
Figura 11. Curvas de rigidez relativa de todos los sistemas analizados

Por lo tanto, las relaciones presentadas en la Tabla 10 se basan en estas relaciones de rigidez y resistencia para definir si uno de los sistemas es propenso a generar una falla por piso suave y/o débil. De la Tabla 10 se observa que, comparando con las relaciones propuestas en Hernández (2021), entre los primeros dos niveles se superan las relaciones de clasificación regular y casi-regular en los modelos original y los diseñados con el RCDF-04, para ambos edificios A-609 y M-3004. Por lo tanto, las estructuras se clasifican como irregulares.

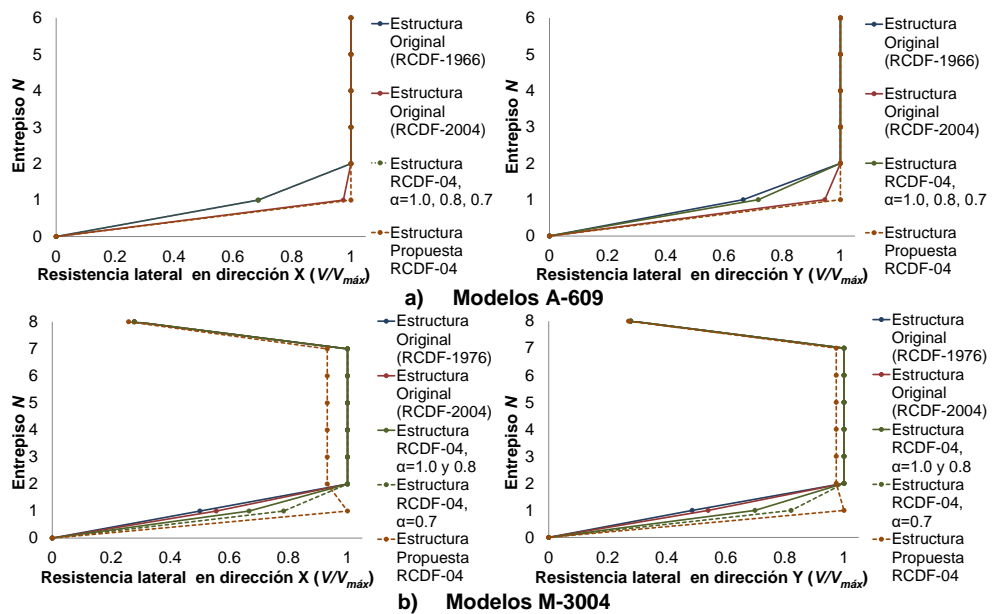
**Figura 12.** Curvas de resistencia lateral relativa de todos los modelos analizados

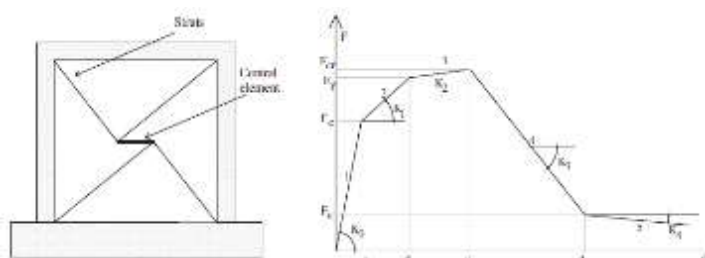
El modelado no lineal de vigas y columnas con elementos de plasticidad concentrada en el ETABS es suficientemente estándar, pues sólo se requiere de prescribir relaciones momento-curvatura idealizadas donde se indican los puntos límite de las regiones que definen distintos desempeños estructurales, conforme a las metodologías propuestas por documentos de diseño por desempeño, entre ellos, los propuestos por FEMA. Sin embargo, en el ETABS no se relaciona de manera efectiva a los muros diafragma, menos los muros diafragma de mampostería que se emplean en México. Por esta razón, se realizó un ajuste a los modelos, cambiando a los elementos cascarón grueso que representaban a los muros en un comportamiento elástico idealizado, por una discretización que permita modelar aproximadamente el comportamiento no lineal de los muros. Para ello, se utilizó el modelado propuesto en Rodrigues *et al.* (2010), dónde se propone colocar cuatro diagonales conectadas a las esquinas de la crujía del marco de interés, unidas a un resorte (elemento link) central horizontal que guarda las propiedades mecánicas y constitutivas del muro, generando un comportamiento más real en la conexión entre los muros y los marcos (Figura 13).

**Figura 13.** Propuesta de cambio de muro diafragma por un resorte horizontal con propiedades mecánicas y constitutivas del muro (Rodrigues *et al.* 2010)

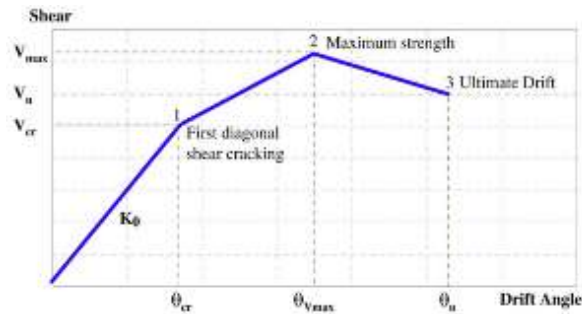
**Figura 14.** Propuesta de envolvente trilineal para definir el comportamiento histerético de muros de mampostería confinada (Flores y Alcocer 2001)

1. El primer agrietamiento;
2. La capacidad máxima a cortante; y
3. La distorsión máxima.

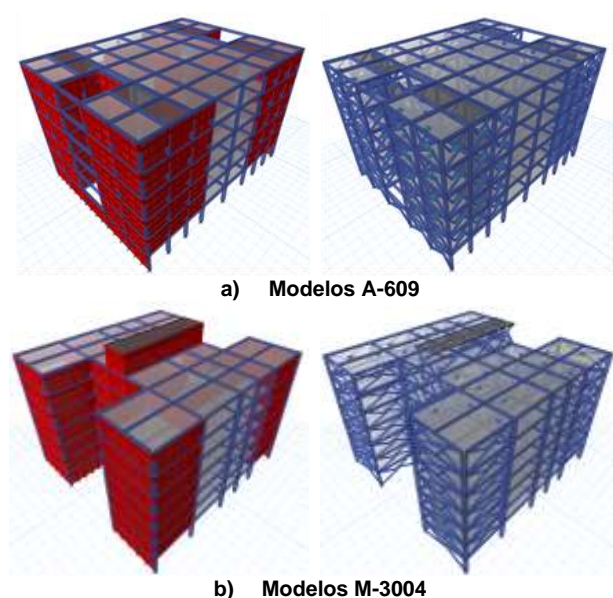
Entonces, con base en esta propuesta, se obtuvieron las curvas envolventes trilineales para definir el comportamiento histerético de los muros de las estructuras A-609 y M-3004, proponiendo muros tipo para toda la altura de los sistemas en cada dirección de análisis X y Y), y así elementos link tipo que idealizan el comportamiento de dichos muros. Estos sistemas transformados y propuestos se presentan en la Figura 15, los cuales fueron calibrados y ajustados como se presenta en Hernández (2021).

**Figura 15.** Ejemplos de modelos matemáticos cambiando los muros diafragma por elementos link con propiedades mecánicas y constitutivas de la mampostería usada

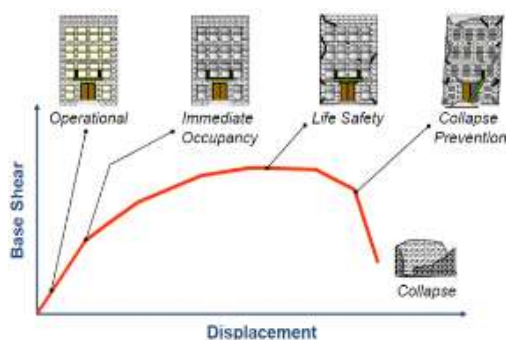
**Figura 16.** Nivel de desempeño estructural (Heintz, Hamburger y Mahoney 2014)

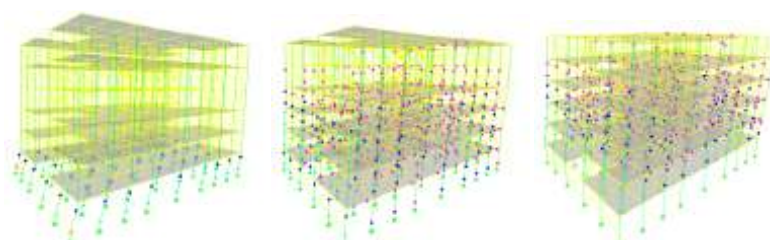
- Sistemas originales con el RCDF-66 y RCDF-76, y la revisión inicial con el RCDF-04. Ambos modelos presentaron una falla frágil (Figuras 17a y 18a), con formación de las primeras articulaciones plásticas (entre ellas, las de colapso) en primer nivel, dejando clara su formación de un piso suave y débil;

- Sistema regular propuesto, diseñado con el RCDF-04. Como se esperaba para este diseño, el primer nivel no presentó una formación de articulaciones plásticas, concentrándose en niveles superiores en todo el sistema (Figuras 17c y 18c). Esto se debe al balance de rigidez y resistencia lateral adecuados que se propuso y se alcanzó en el diseño. Asimismo, desarrolló su capacidad de diseño (superando incluso la ductilidad con la que se concibió) antes de una formación de articulaciones de seguridad de vida en segundo nivel. Ahora bien, aunque en este modelo se presentó un comportamiento adecuado ante las sollicitaciones de carga monótonas, deja claro que, la distribución de daño debe presentarse uniformemente en toda la estructura, y que el balance de rigidez y resistencia se debe seguir en todo el sistema, no sólo en dos entrepisos consecutivos considerados como más vulnerables (como N1 y N2 por ejemplo), ya que, bajo este concepto, se podría inducir a una formación de piso suave y débil superior.

a) RCDF-1966 y 2004 (inicial) b) RCDF-04, diseñados con  $\alpha=1.0$ ,  $0.8$  y  $0.7$  c) RCDF-04, sistema regular propuesto  
**Fluencia** **Ocupación Inmediata** **Seguridad de Vida** **Prevención de Colapso** **Colapso** **Destrucción**

**Figura 17.** Formación de articulaciones plásticas en los modelos de A-609, bajo los análisis estáticos no lineales con carga monótonas creciente

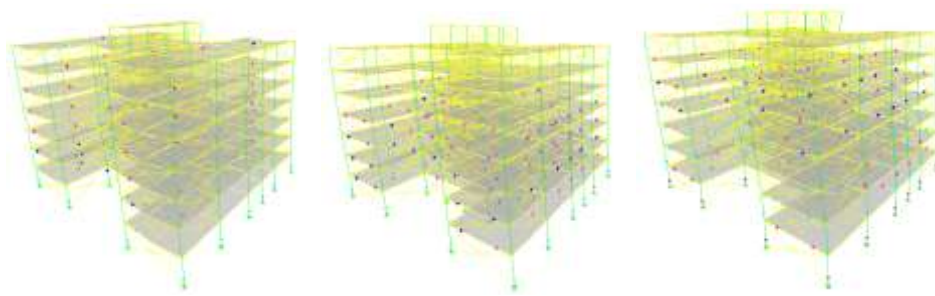
a) RCDF-1966 y 2004 (inicial) b) RCDF-04, diseñados con  $\alpha=1.0, 0.8$  y  $0.7$  c) RCDF-04, sistema regular propuesto

Se observa que en el modelo regular propuesto para M-3004 las columnas de primer nivel si alcanzaron a fluir antes de la falla de la estructura (Figura 18c). Sin embargo, esto se considera adecuado, dado que la falla final se presentó en niveles superiores.

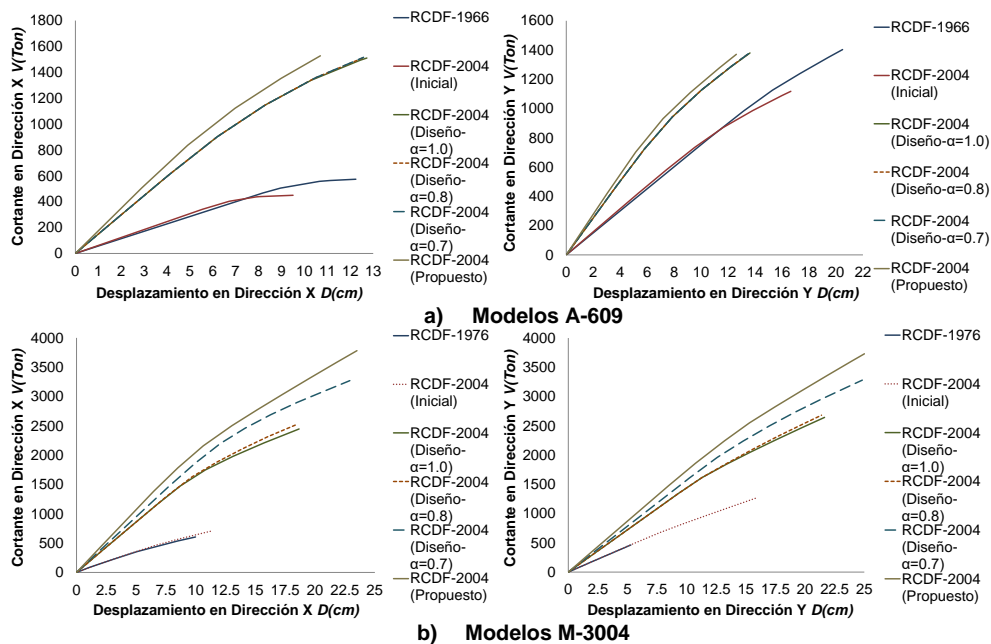
En la Figura 19 se presentan las curvas de capacidad obtenidas en estos modelos, donde la curva aparte de tener una forma común para estructuras con muros (creciente antes de la falla), se graficaron hasta antes de la caída por falla (rama descendente o de ablandamiento). Posteriormente, en las Figuras 20 y 21 se presentan las ductilidades desarrolladas por los sistemas.

**Figura 19.** Curvas de capacidad desarrolladas, obtenidas de los análisis estáticos no lineales (pushover) en los distintos modelos

Se observa en las curvas de capacidad del edificio A-609 (Figura 19a) que, aunque el sistema diseñado con el RCDF-66 desarrolló bastante desplazamiento, no desarrolló una ductilidad de diseño adecuada. Asimismo, aunque desarrolló dicho desplazamiento, se observó en la formación de articulaciones plásticas una falla frágil por piso suave y débil en el primer nivel. En el caso del sistema inicial diseñado con el RCDF-04, si alcanzó la ductilidad de diseño (Figura 20); sin embargo, su demanda de refuerzo de acero también la lidera hacia una falla por piso débil. En el caso de los sistemas diseñados con el RCDF-04 modificando el factor  $\alpha=1.0$ ,  $0.8$  y  $0.7$ , éstos desarrollaron una ductilidad mayor a la supuesta en su diseño (Figura 20), siendo bastante similares las ductilidades alcanzadas en ambos sentidos de análisis. Por lo tanto, se concluye que su diseño es adecuado, aunque su falla final también se encamina a una posible formación de piso suave y débil. El diseño regular propuesto también desarrolló una ductilidad mayor a la supuesta en su diseño (Figura 20), alcanzando un menor desplazamiento y mayores fuerzas cortantes resistentes, debido a que la estructura es más rígida y resistente (por el balance de propiedades mecánicas propuestas), pero cubriendo satisfactoriamente las demandas.

En las curvas de capacidad de los modelos M-3004 (Figura 19b) se observa claramente la formación de falla frágil del sistema original y el revisado con el RCDF-04 inicialmente en toda la estructura, desarrollando muy poco desplazamiento y fuerza cortante antes de la falla. Asimismo, su ductilidad desarrollada fue  $\mu \approx 1.0$  (Figura 21), no porque su comportamiento sea elástico, sino porque el sistema no fue capaz de desarrollar una ductilidad, y se encaminó directamente a un colapso frágil. Los sistemas diseñados con el RCDF-04 modificando el factor  $\alpha=1.0$ ,  $0.8$  y  $0.7$  desarrollaron satisfactoriamente ductilidades mayores a las consideradas en su diseño (Figura 21), cumpliendo la capacidad de daño con la que se concibió, pero con un posible mecanismo de piso suave y débil al momento de llegar al colapso. El modelo regular propuesto desarrolló una ductilidad mayor a la supuesta en su diseño (Figura 21) y cumplió con un comportamiento adecuado, alejando a la estructura de una formación de piso suave y débil, en todos los entrepisos, incluso una vez alcanzada la falla y/o el colapso; y muy importante, en ambos sentidos de análisis.

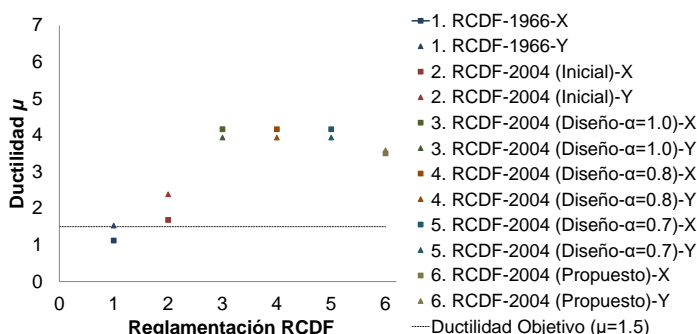
**Figura 20.** Ductilidad desarrollada por los modelos A-609, comparada contra la ductilidad de diseño equivalente/similar al factor de comportamiento sísmico  $Q=1.5$

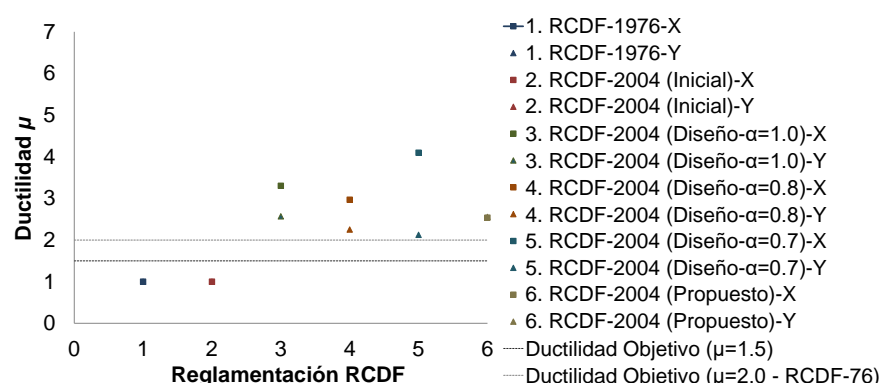
**Figura 21.** Ductilidad desarrollada por los modelos M-3004, comparada contra la ductilidad de diseño equivalente/similar al factor de comportamiento sísmico  $Q=1.5$  y al factor  $Q=2$  para la estructura original

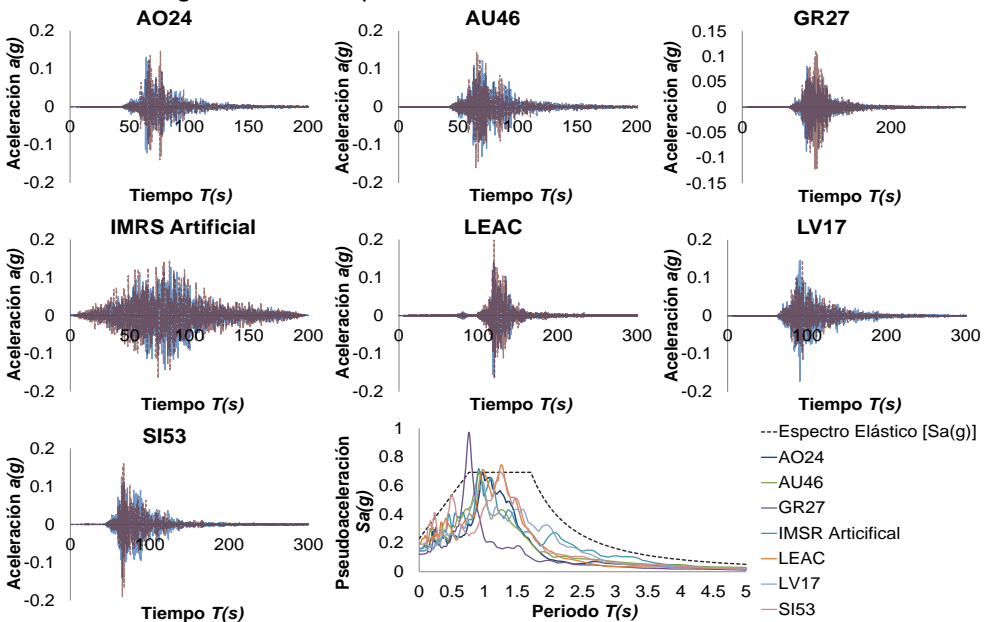
**Figura 22.** Registros de aceleración para los análisis dinámicos de los modelos A-609 (dirección N-S en azul y dirección E-O en roja), y sus espectros de respuesta

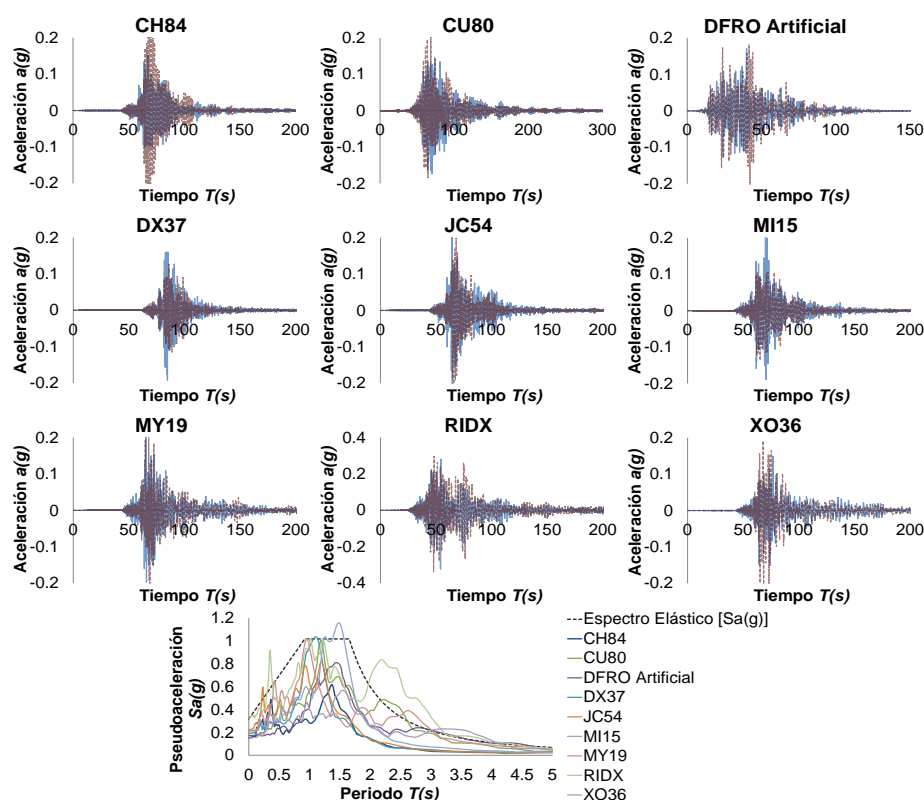
**Figura 23.** Registros de aceleración para los análisis dinámicos de la estructura M-3004 (dirección N-S en azul y dirección E-O en roja), y sus espectros de respuesta

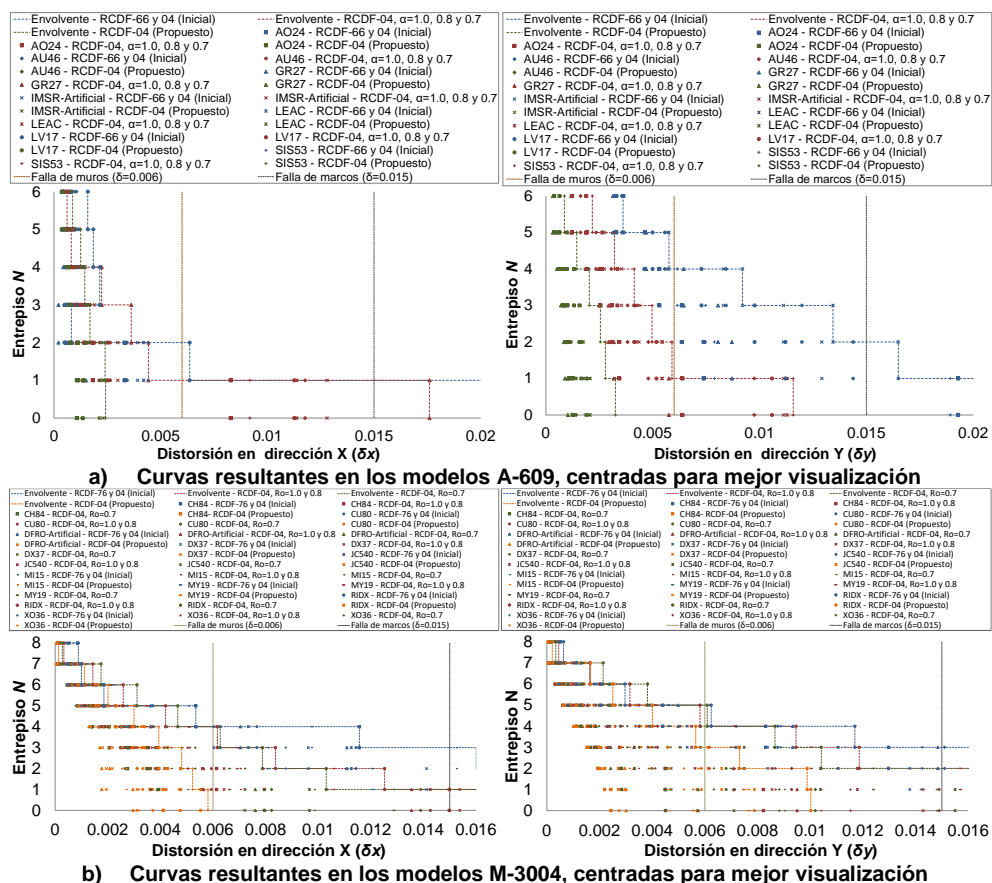
Se observa en las curvas mostradas en la Figura 24 que para el modelo original y la revisión inicial con el RCDF-04 se superan por mucho las distorsiones permisibles, dejando claro que el primer nivel presenta falla en los marcos y muros, y falla en los muros en el segundo nivel; esto en ambas direcciones de análisis. Estos resultados, complementados con los resultados en los análisis pushover, nos confirman el desarrollo de un piso suave y débil como mecanismo último de colapso del edificio original.

Los modelos diseñados con base en el RCDF-04 variando el factor  $\alpha=1.0$ ,  $0.8$  y  $0.7$ , también desarrollan una falla en los marcos y muros en el primer nivel en dirección X y sólo de muros en la dirección Y de análisis. Este resultado, también complementando con los análisis anteriores, nos confirma que un buen diseño estructural no sólo depende de cumplir con la normativa, sino de esmerarse en proveer un buen refuerzo y detallado y garantizar que las dimensiones de los elementos estructurales con base en las demandas de fuerza y de servicio sean también adecuados para alcanzar un buen balance de rigidez y resistencia lateral en cada entrepiso. Ahora, si se considera que estos registros de aceleración corresponden a los sismos muy intensos ocurridos en la Ciudad de México en 1985 y 2017, nos hace reflexionar sobre que, aunque estos sistemas se diseñaron rigurosamente conforme a la propuesta de las normas en ese tiempo vigentes, podrían desarrollar una falla por piso suave y débil durante sismos futuros de similares características e intensidades.

**Figura 24.** Curvas de distorsiones resultantes de los análisis dinámicos no lineales paso a paso, comparadas contra las distorsiones permisibles reglamentarias

Primeramente, se presentan en la Figura 24 las curvas de distorsiones, de ambos edificios, A-609 y M-3004. Como se mencionó anteriormente, estas distorsiones se compararon con dos distorsiones últimas permisibles: una distorsión de  $\delta=0.015$  para los marcos de concreto y una distorsión de  $\delta=0.006$  para los muros diafragma (ligados a la estructura).

Para ambos edificios, los modelos regulares propuestos presentaron un comportamiento aceptable, sin alcanzar ninguna falla en el modelo A-609 ni en dirección X de análisis en el modelo M-3004. Para la dirección de análisis Y del modelo M-3004, el sistema tendrá falla en los muros diafragma en los primeros tres niveles, pero sin presentar falla en los elementos de los marcos. Esto se considera como aceptable, dado que los marcos acomodarán bien las cargas una vez que

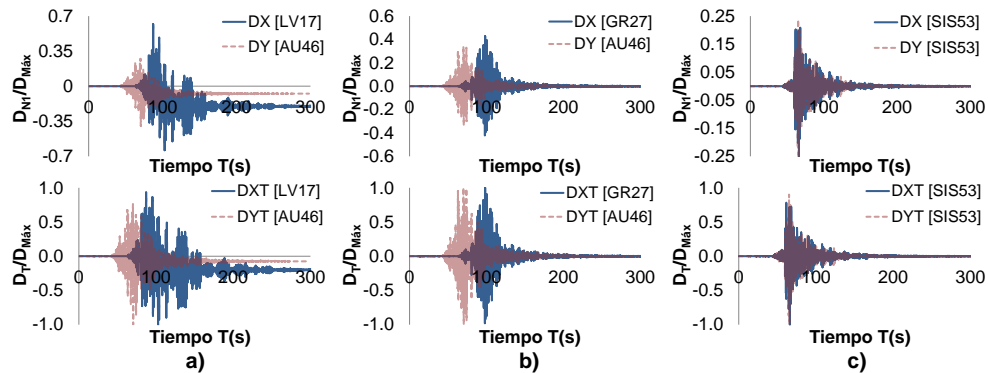
**Figura 25.** Historias de desplazamientos relativos de los modelos de análisis correspondientes al edificio A-609: a) RCDF-66 y 04 (inicial), b) RCDF-04 con  $\alpha=1.0, 0.8$  y  $0.7$ , y c) RCDF-04 (propuesto regular)

Para complementar los resultados presentados, se presentan en las Figuras 25 y 26 las historias de desplazamientos de primer nivel y globales, de los modelos analizados en ambos edificios A-609 y M-3004, en ambas direcciones de análisis (X e Y), y con base al registro de aceleración donde los sistemas presentaron mayores desplazamientos en dicha dirección de análisis.

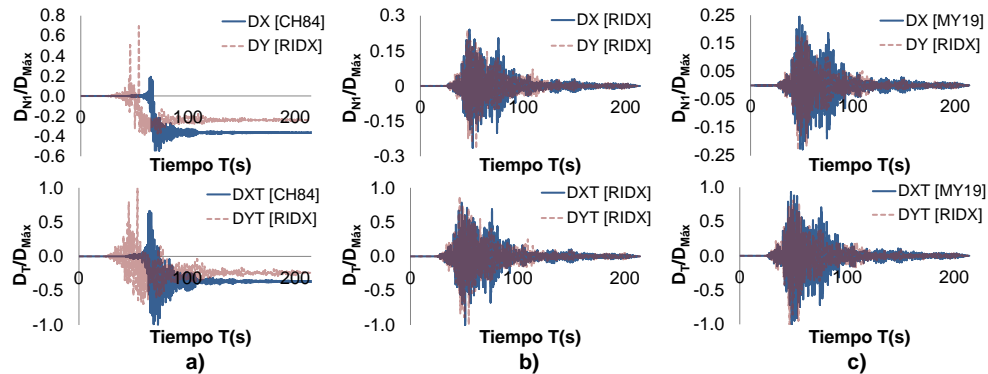
**Figura 26.** Historias de desplazamientos relativos de los modelos de análisis correspondientes al edificio M-3004: a) RCDF-66 y 04 (inicial), b) RCDF-04 con  $\alpha=1.0, 0.8$  y  $0.7$ , y c) RCDF-04 (propuesto regular)

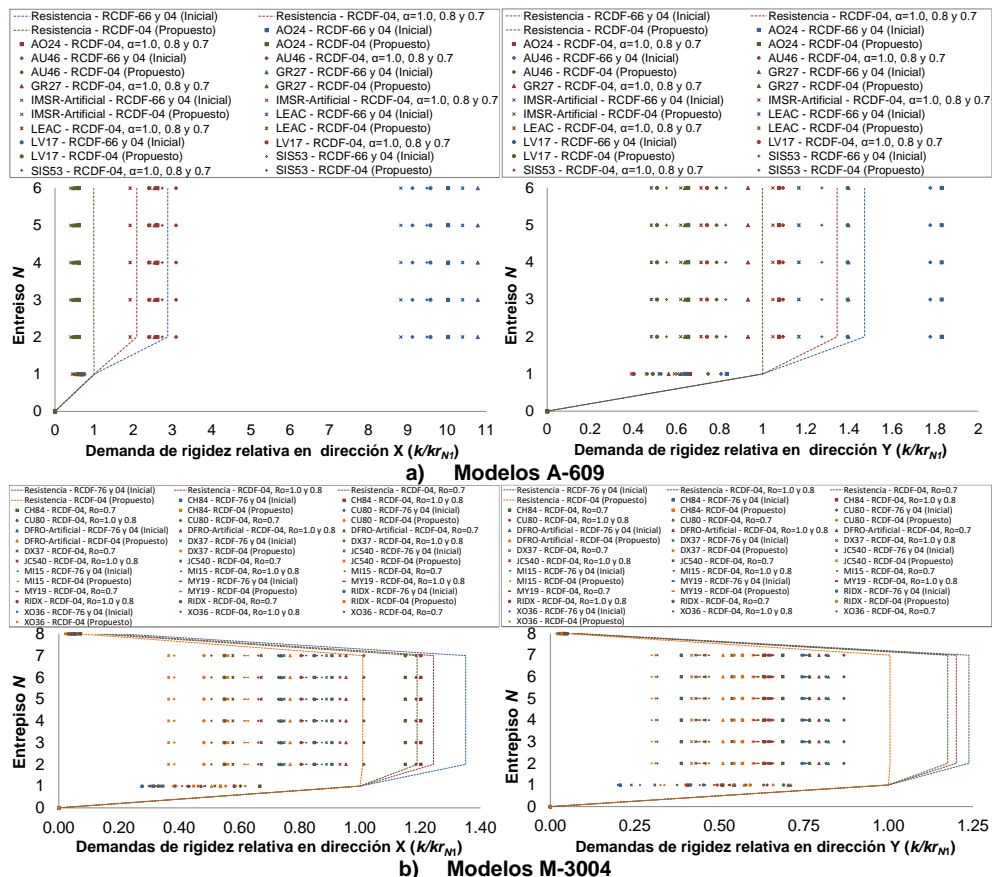
Las curvas de demandas de rigidez y de cortante se presentan en las Figuras 27 y 28, donde se comparan con las propiedades iniciales de rigidez y resistencia lateral. De esta manera, se puede observar cuándo el sistema puede desarrollar un piso suave (por cambios bruscos de rigidez) y/o débil (por mayores de demandas de resistencia lateral).

**Figura 27.** Curvas de demandas relativas de rigidez derivadas de los análisis dinámicos no lineales, comparadas contra la rigidez de diseño del primer nivel

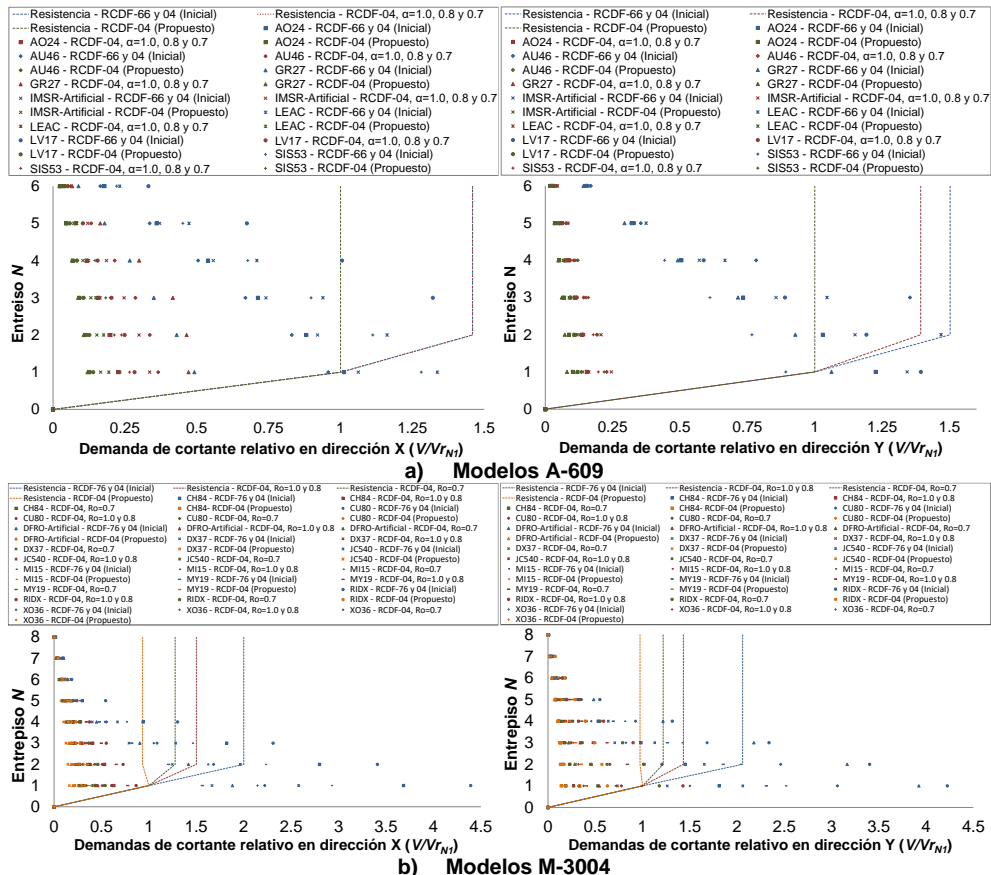
**Figura 28.** Curvas de demandas relativas de rigidez derivadas de los análisis dinámicos no lineales, comparadas contra la rigidez de diseño del primer nivel

En las comparaciones de demandas de cortante contra la resistencia lateral, el edificio A-609 (Figura 28a), en su estructura original, presenta algunos puntos fuera de la curva de comparación en primer nivel, con lo que se demuestra la formación de un piso débil con algunos de los registros de aceleraciones; en el resto de los niveles se cubre su demanda. Los sistemas diseñados con base en el RCDF-04 variando el factor  $\alpha=1.0, 0.8$  y  $0.7$  no presentaron demandas mayores a la resistencia del sistema (Figura 28a), dejando ver que, si se llegara a alcanzar una falla, podría ser por piso suave más que por piso débil. Sin embargo (similar a lo comentado de las curvas de rigideces de los modelos M-3004), cabe recordar que estos sistemas tienen relaciones de resistencia lateral entre los entrepisos, mayores a las permisibles, lo cual la clasifica como vulnerable a una falla por piso suave en algún evento sísmico mayor, o con demandas dinámicas diferentes a los utilizados en estos análisis. El sistema regular propuesto presentó las demandas muy alejadas

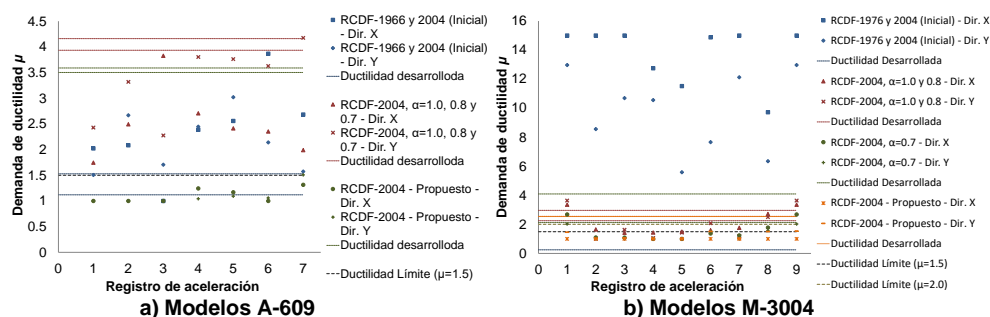
Para complementar estos resultados, se presentan en la Figura 29 las demandas de ductilidad generadas por las estructuras en los análisis dinámicos no lineales, comparadas contra las de diseño y la ductilidad que puede desarrollar cada sistema (obtenidas de los análisis estáticos no lineales). En ambos edificios originales se encontró que las demandas obtenidas superaron por mucho las supuestas en su diseño. Esto fue más notorio para el modelo M-3004, donde se demanda una ductilidad gigante e irreal (haciendo clara la formación de un flagrante piso suave en su falla). Es importante recordar que su estructura no fue capaz de generar ninguna ductilidad antes de comenzar su daño, como se observó en los análisis estáticos no lineales.

**Figura 29.** Demandas de ductilidad derivadas de los análisis dinámicos no lineales, comparadas contra las ductilidades de diseño y la que puede desarrollar cada sistema

Los modelos diseñados con base en el RCDF-04 y empleando los factores de corrección por irregularidad presentaron demandas mayores a las de diseño en ambas estructuras, pero no superaron la ductilidad que es capaz de desarrollar el sistema en los modelos de A-609. Para los modelos M-3004, se presentaron algunas demandas máximas por encima de las ductilidades que se pueden desarrollar por el sistema en la variación de  $\alpha=1.0$  y  $0.8$ , donde, como se vio anteriormente, la estructura es vulnerable y puede desarrollar una falla por piso suave. En los análisis con el factor  $\alpha=0.7$ , la estructura no desarrolló demandas de ductilidad mayores a las que puede alcanzar el sistema.
